Ordiziako zuhaitzen azterketa

Ordiziako zuhaitzei buruzko azterketa aurkezten dugu, bai kaleetan dauden zuhaitziena, bai herriko hiru parke garrantzitsuenena; Barrena, Bilordi eta Altamira.

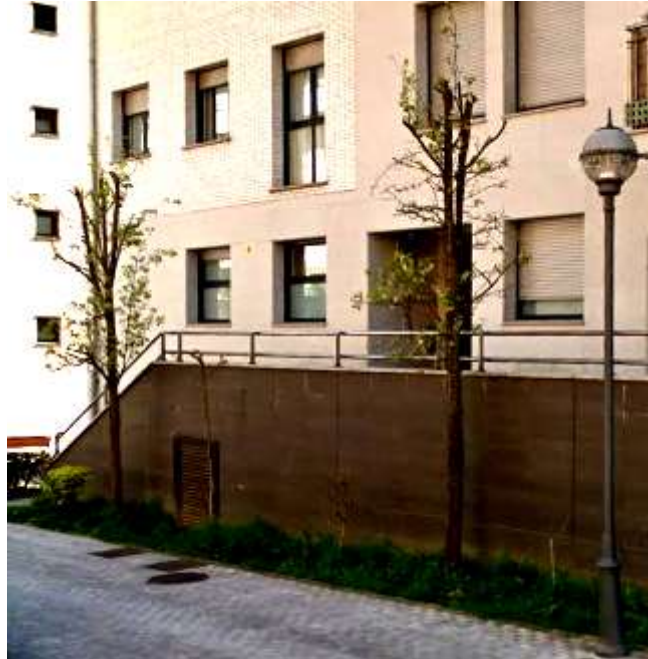
Kaleren batean zenbait ale inausi dira. Aukera ona da inausitako lore-udareondo horiek zer bilakaera duten ikusteko, eta aurrera begira kontuan hartzeko.

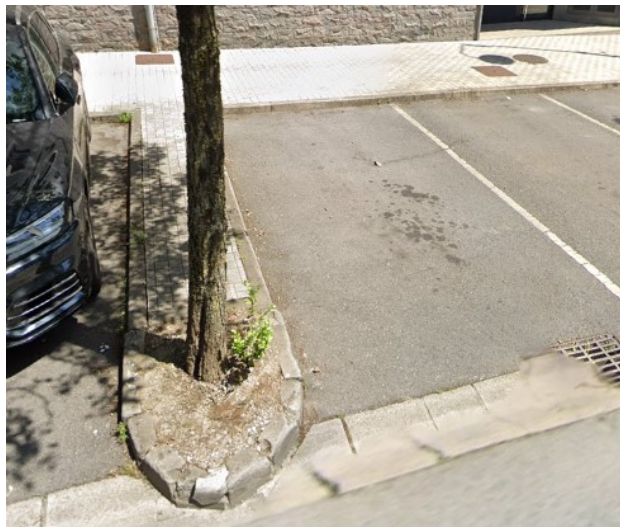
Urteek aurrera egin ahala, enborrak loditu egingo dira, eta, ezinbestean, txorko txikiaren zintarriak hautsi egingo dira. Adaburuak murrizteak enbor-oinarrien loditze-erritmoa gutxituko badu ere, efektu hori gertatu egingo da, etorkizunean onartu beharreko efektua.

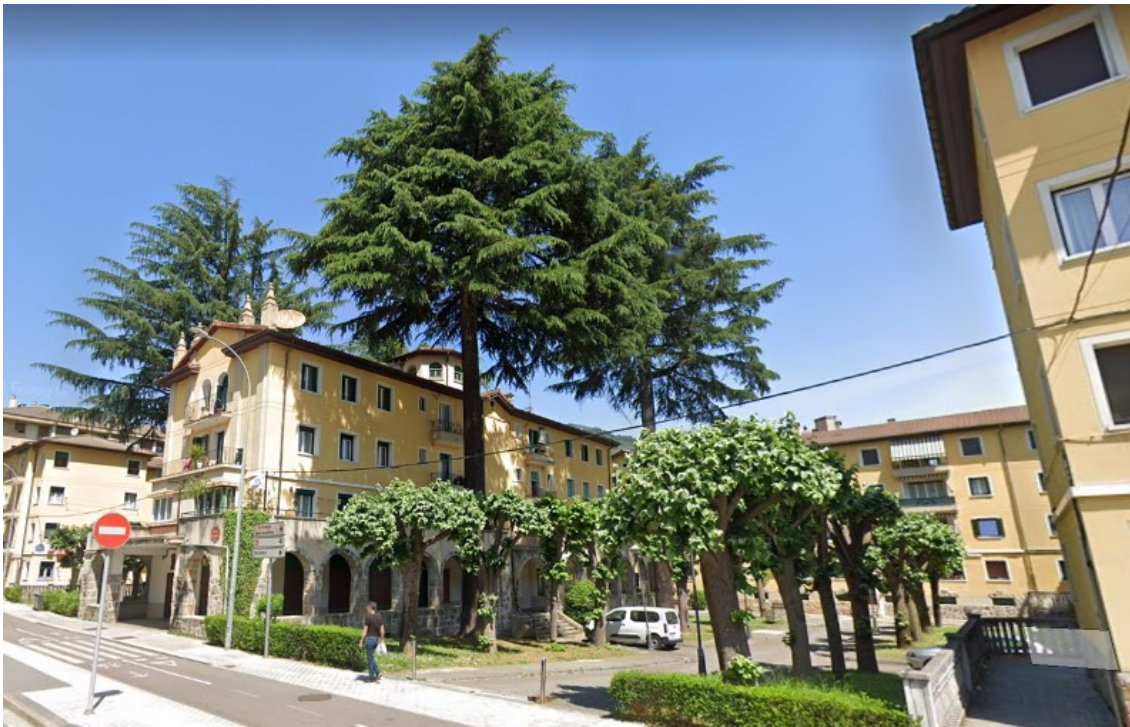
Horiek ditugunean (Gudarien etorbidean, kasurako), argi dago lehenago edo geroago kentzeko erabakia hartu beharko dela.

Beraz, ez dira onartu behar hiri-bilbearen barnean, eta berdeguneetarako gorde behar dira, bereziki parke handietarako.

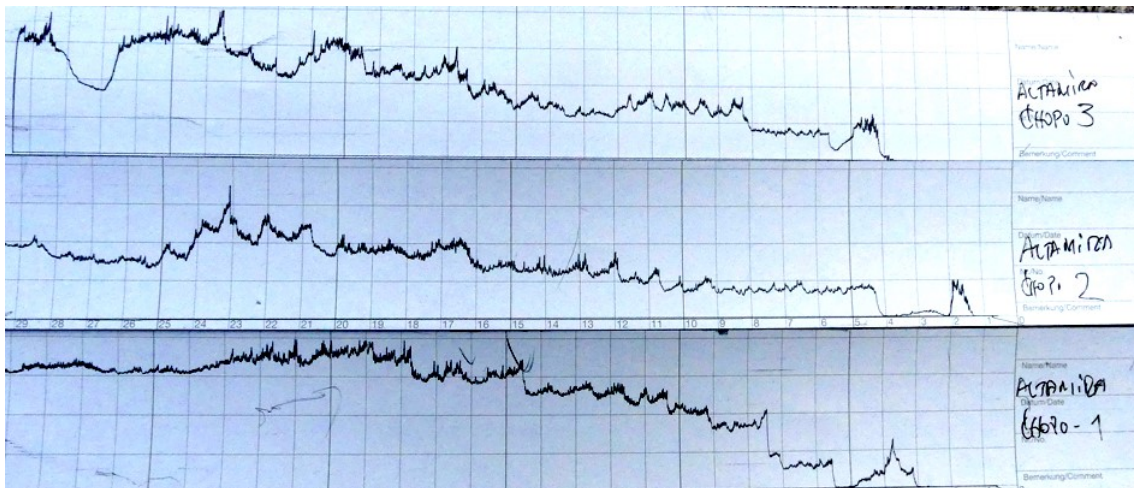
Altamirako 3 makalek barneko egurra sendo dute, deskonposizio-zantzurik gabe.

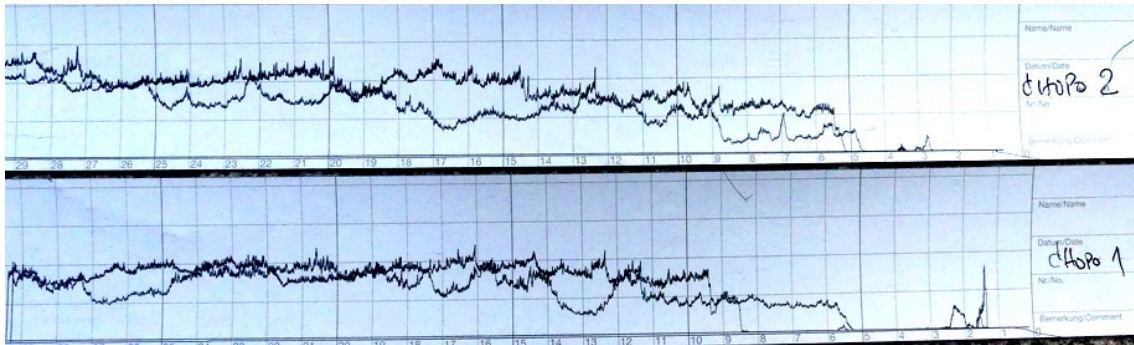
Majori parkeko bi makalek, halaber, barneko egurra sendo dute, usteldura-zantzurik gabe.

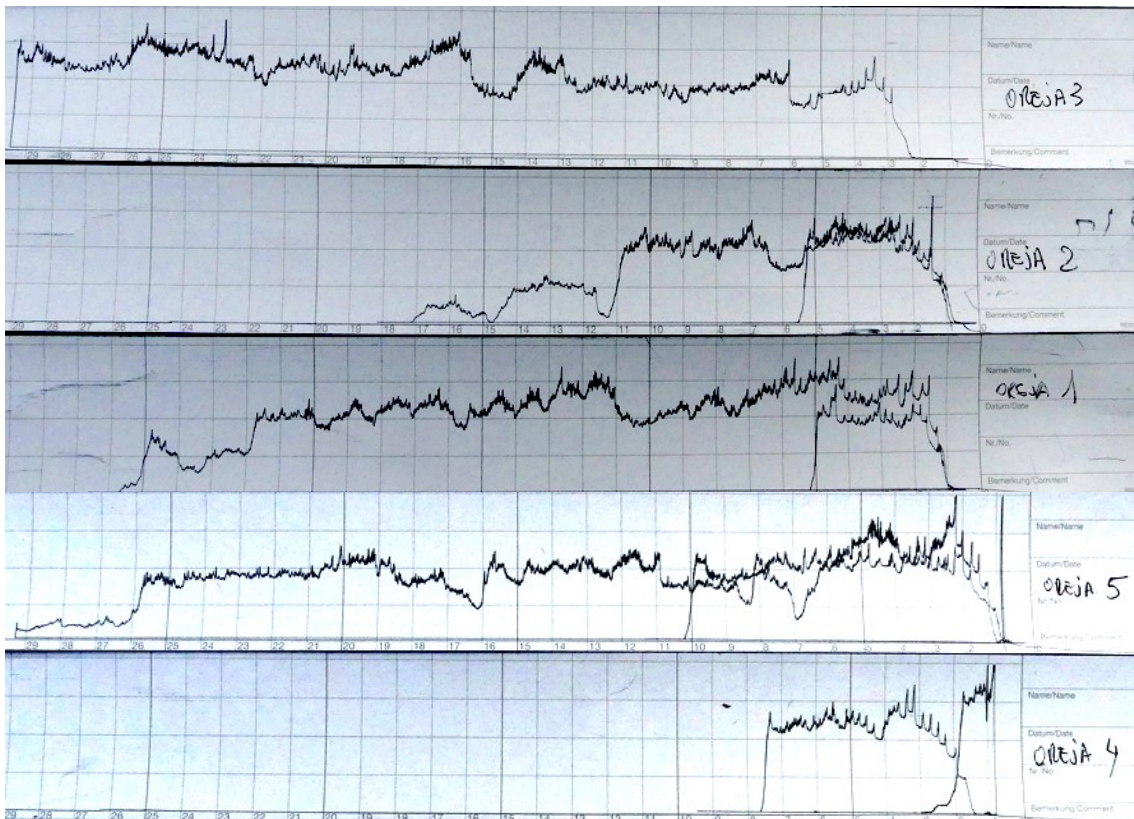
Bilordi parkean testatutako platano arruntak ibaitik hurbilen daudenak dira, oinezkoen pasabidearen gainean daudenak, eta barnealdean barrunbe-maila desberdinak dituzte, batzuk oso larriak.

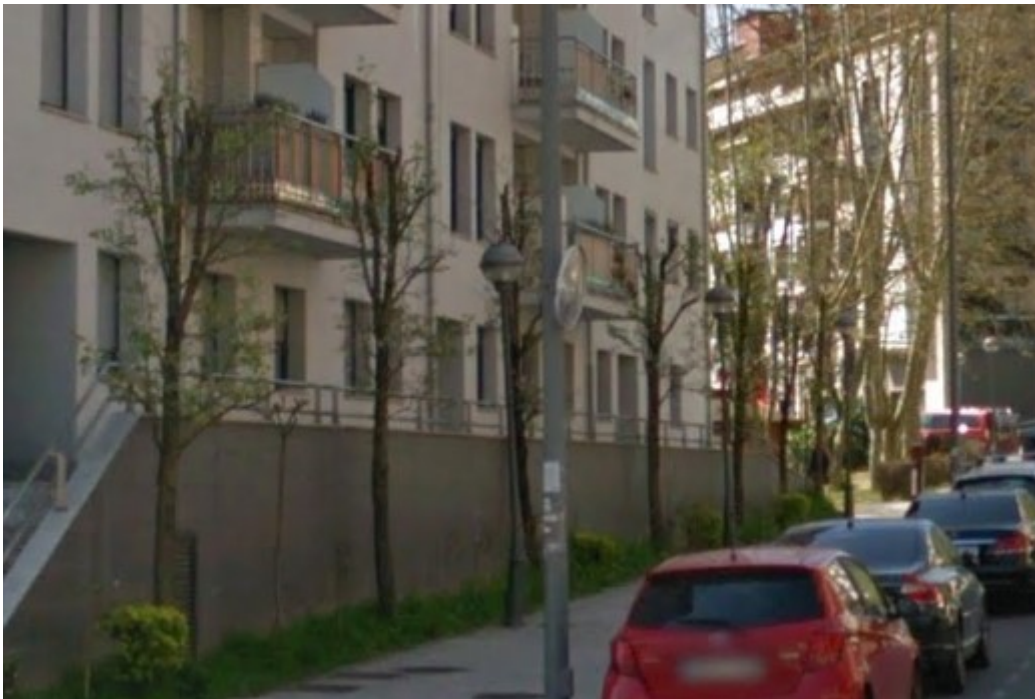
Jarraian, justu Bilordi parkearen aurretik, tarte batean leku gutxi duten zuhaitzak daude, espazio falta horren eredu eta erreferentzia gisa baliagarri zaiguna.

Parterre luze eta oso estu batean daude. Oraingo honetan, gainera, etxebizitzetako bizilagunen presioei amore emanda, inausi egin dira.

Oro har, kale horretan (lore-udareondoak jarri diren beste kale estu batzuetan bezala), bidezkoa litzateke leku gutxien duten tartetean dauden zuhaitzei uko egitea, eta parterre oso estuetan lore-zuhamuxka (Hibiscus...) jartzea; tarteren batean halaxe dago.

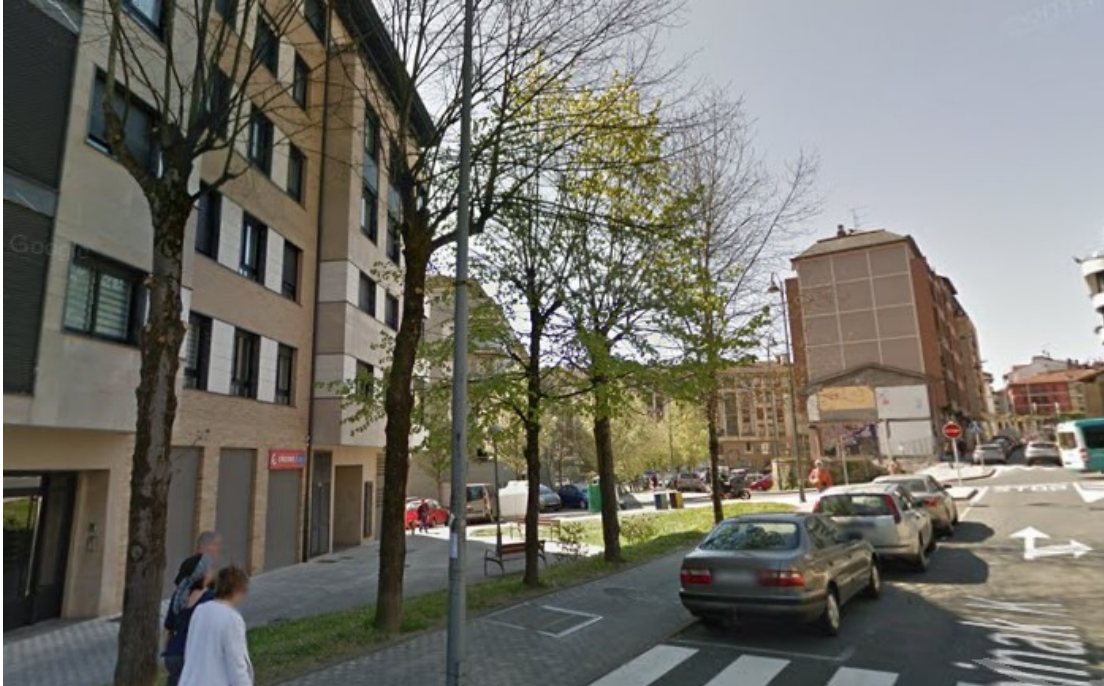
Parkearen ondoren, bi lore-udareondo daude eskuinean, eta lau ezki ezkerrean.

Ezki horiek kezka sortzen dute, inausi egin zirelako eta adaburua ebaki garrantzitsuekin murriztu zitzaielako. Ebaki garrantzitsuek, urteen poderioz, usteldurak eragin ditzakete zurean.

Horregatik, gure iritziz ez da komeni adaburuak mugarik gabe hazten uztea, adarren oinarrietan usteltzeko puntuak egongo baitira aurreko inausketa-puntuetan. Adaburua 3 edo 4 urtean behin jaistea gomendatzen dugu.

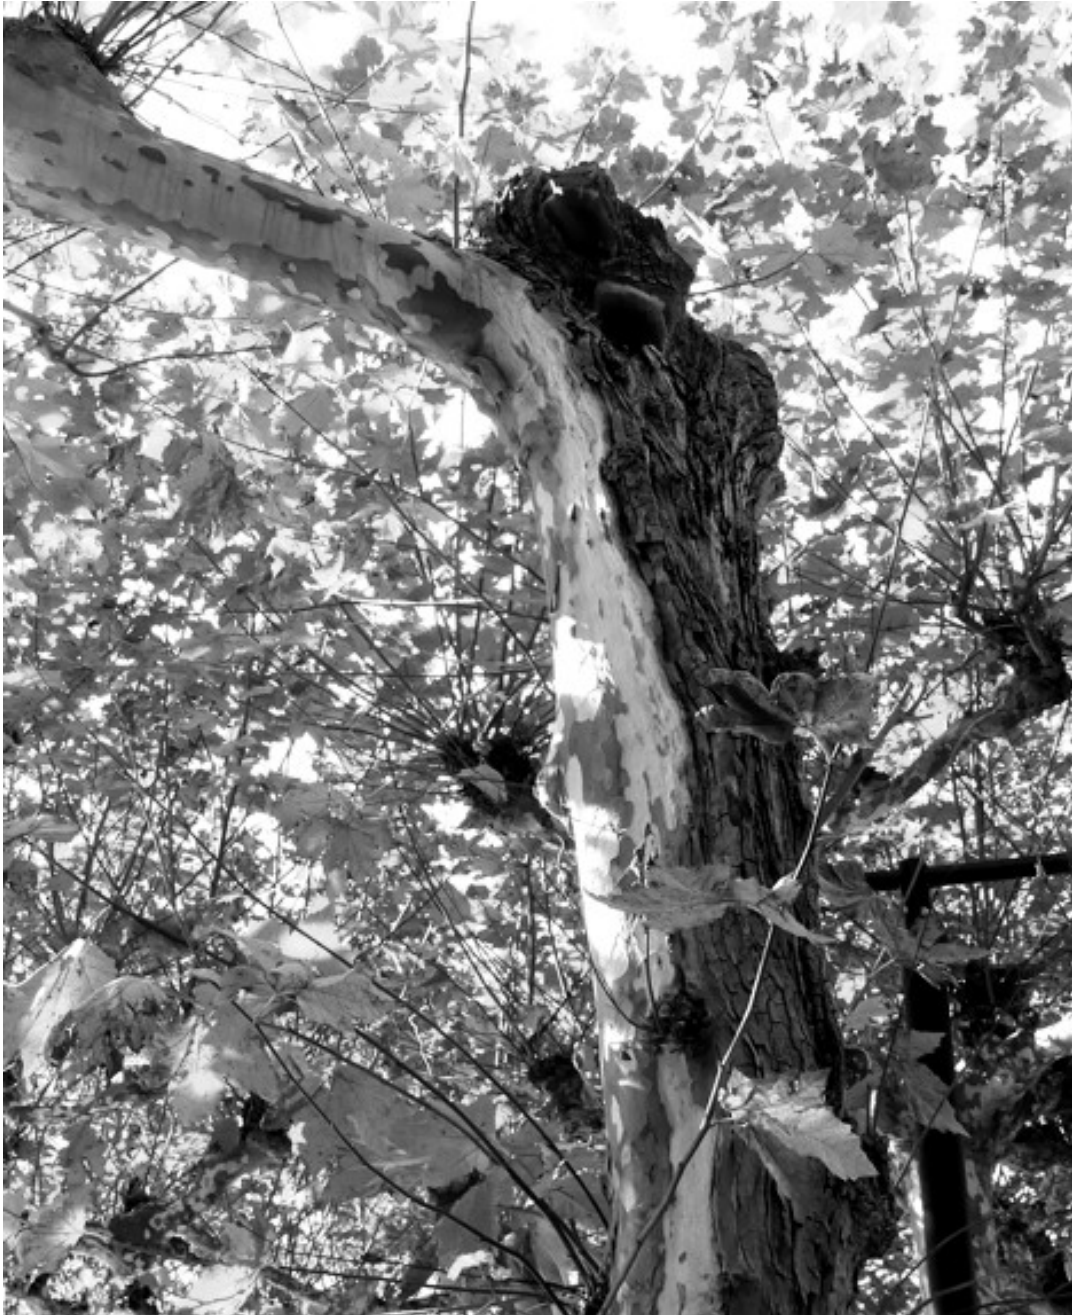
Aipatu dugu platano arrunt horietako asko *Massaria platani* izeneko gaitzak jota daudela. Tratamendurik ez duen gaitz kronikoa da. Alboetako zerrenda zabalak eta dagokion albo horretako adarrak hiltzen ditu.

Oro har, platano arrunt horiek guztiak zahartuta eta egoera txarrean daude, baina urtero inausten direnez, eta barnehutsago edo hilda dauden besoak mozten zaizkienez, ez lukete istripurik eragin behar eta kontserbatu egin daitezke. Inausketekin jarraitu behar da, eta oso deskonposatuta daudenak edo hiltzen ari direnak espezie eta itxura berekoekin ordezkatu behar dira.

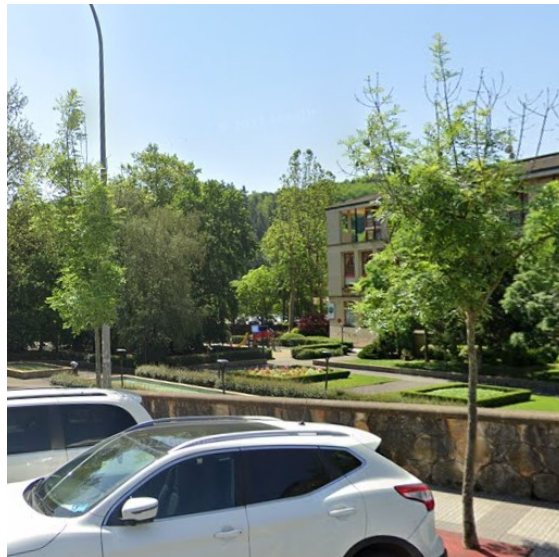
Beherantz eginda, lizarrak daude bi aldeetan, horietako asko oso bizitasun gutxikoak.

Lizarra ez da bizitasun oneko zuhaitza bide-txorkorako. Espeziea aldatzea aztertu beharko litzateke.

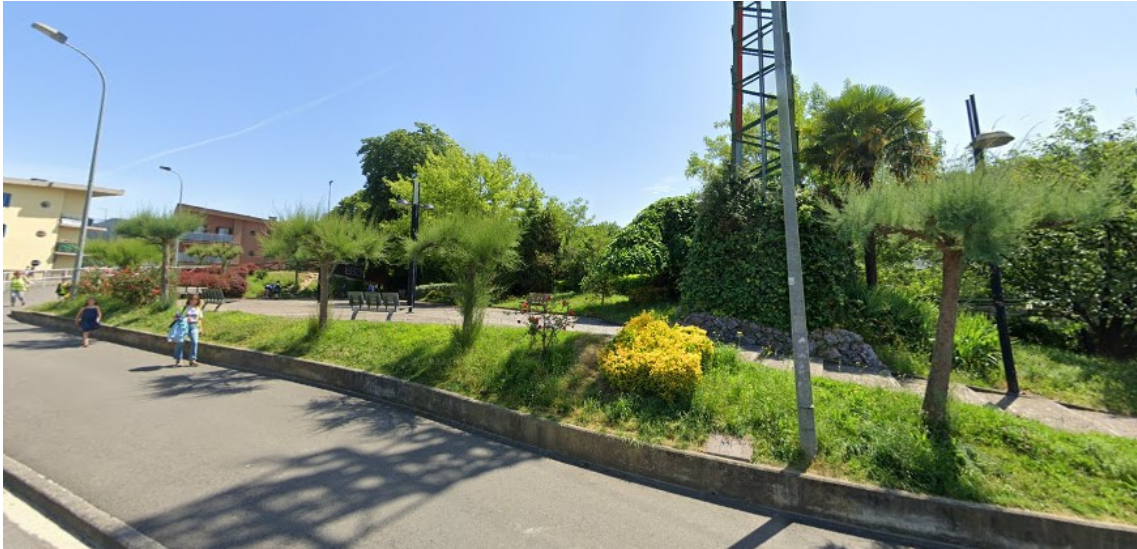
Zuhaitz batzuk daude (japoniar astigarra, lizar-astigarra, likidanbarra...) eta zenbait milazka.

Milazkak zalantzazko espezie dira. Ez dira benetan zuhaitzak, adaburua goratzeko altu eratzen diren zuhamuxkak baizik. Ale horietan ikus daitekeenez, adarrak erraz lehortzen dituzte, zuhaitzaren oinarritik berriro ernetzen dira, asimetrikoak eta okertuak geratzen dira...

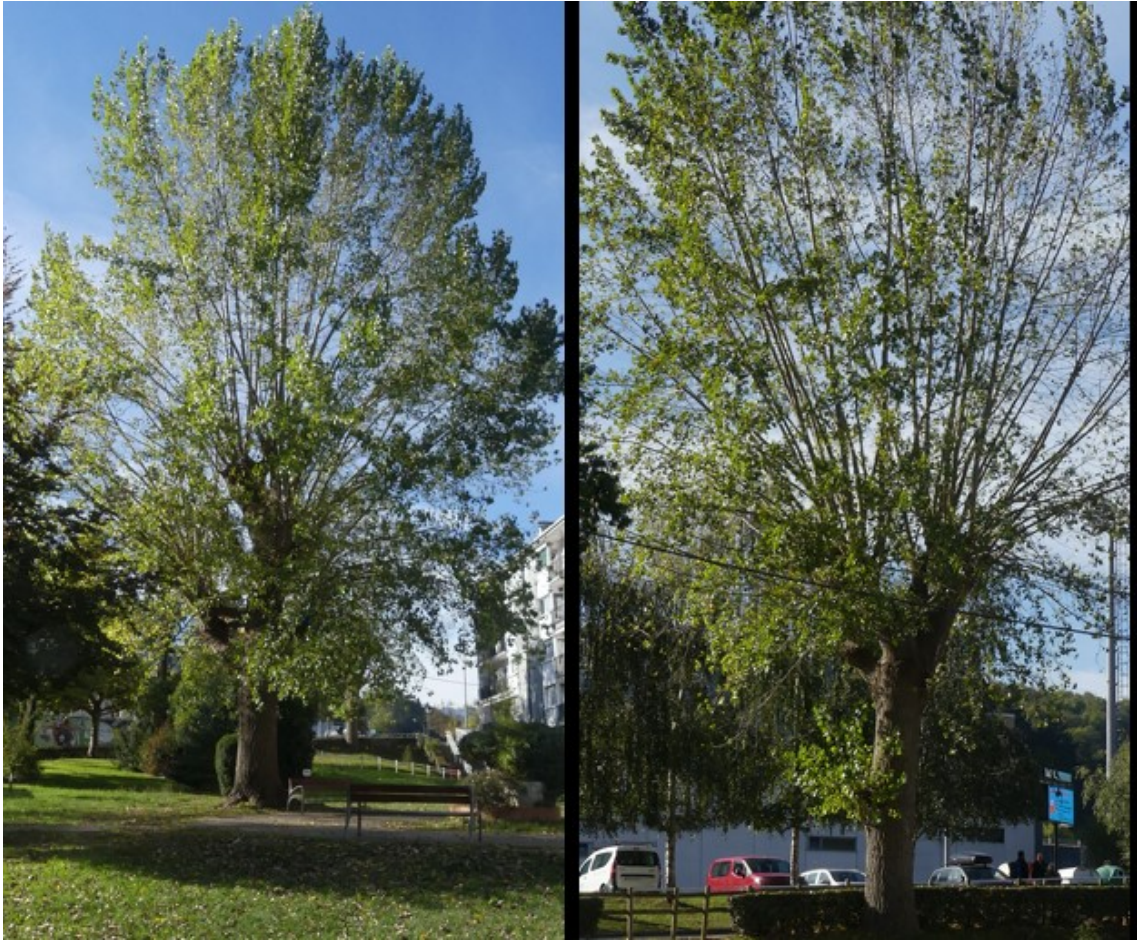
Parkean, beste zuhaitz batzuen artean, bi makal zahar, inausita.

Adaburu berri bat garatzen ari dira, oso altua, ebakidura zaharretan ainguratua. Makalei dagokienez, usteldu egiten dira.

Enborrak resistografoarekin testatu dira, eta oraingoz ez dago usteldurarik oinarrietan.

Lau edo bost urtean behin berriro inaustea gomendatzen dugu, adaburuak jaiste aldera.

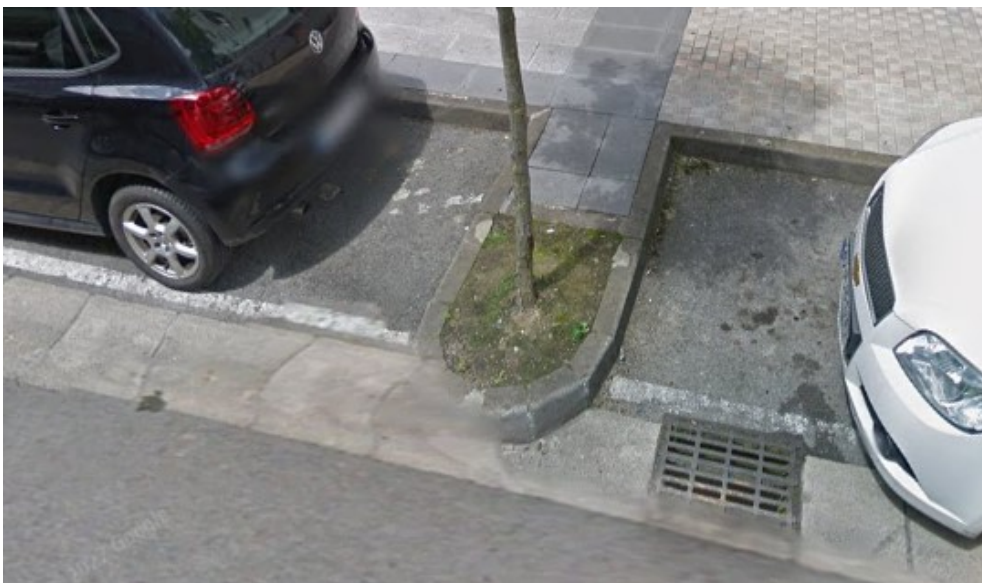
Lizarrak txorko txikietan. Ziurrenik ez dira espezie egokia izango txorko txikirako.

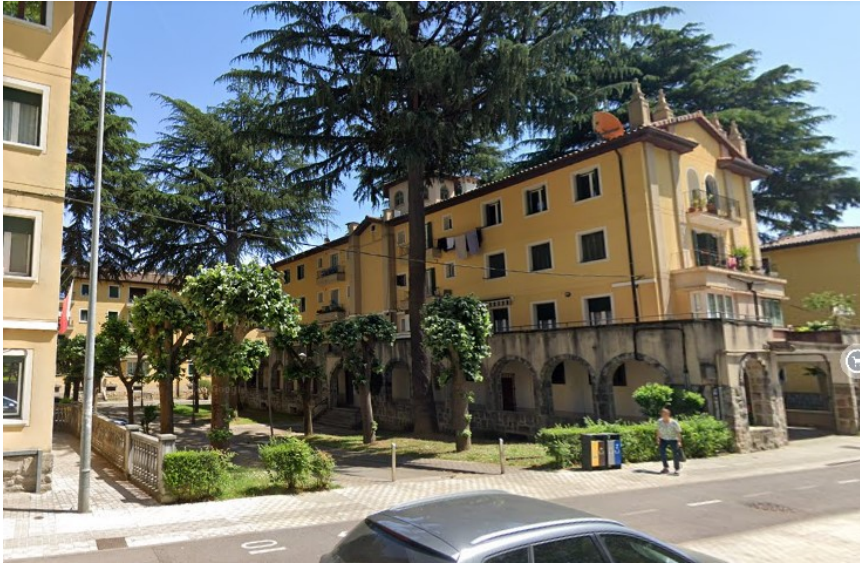
Aita Urdaneta etxaldeko zedroak

Hiru blokeen arteko bi patio zabaletan daude. Patio bakoitzean lerrokadura bikoitza dago: 6 ezki batean eta 8 ezki bestean, eta zedro handiak, 3 lehenengo patioan eta 2 bigarrenean. Ezkiak urtero inausten dira. Eta horrela egiten jarraitu behar da; izan ere, espazioa mugatua da, eta argia eta eguzkitua eskertzen dira.

Zedroak handiak egin dira, inolako beharrik gabe. Eta espezieak ez du biderik ematen tamaina murrizteko.

Aita Urdanetako etxebizitzetako zedro handiak eskalatik kanpo daude, baina ez dute egoera txarraren sintomarik. Espezi horrek ez du inausketarik onartzen. Horiek kendu ala ez, gizartearen nahiz politika-arloaren erabakia da.

Zaindu egin behar dira, zahartzeagatik eta arriskuagatik kendu behar direla erabaki arte.

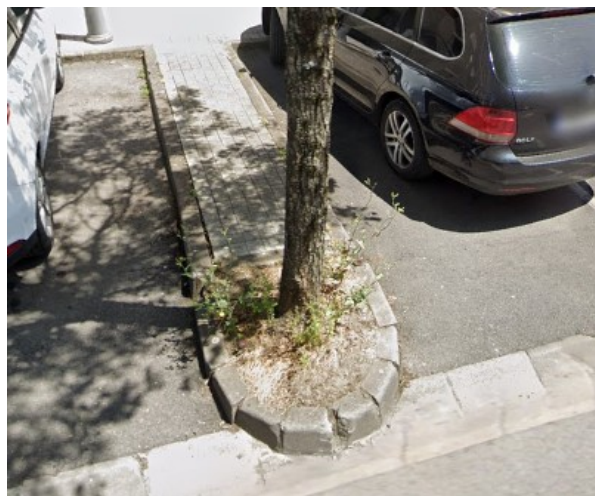
Lore-udareondoak txorko behartuetan, oso txorko txikietan.

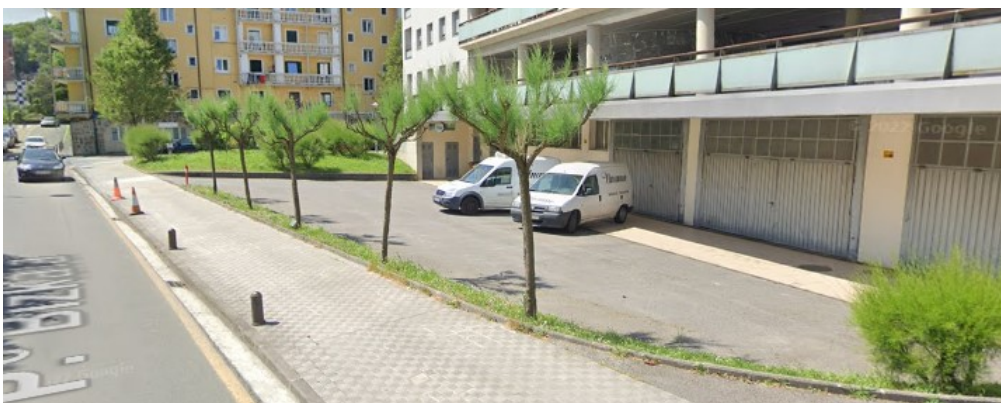
Kalearen bestaldean milazkak.
Aipatu dugu ez dela espezie interesgarria.

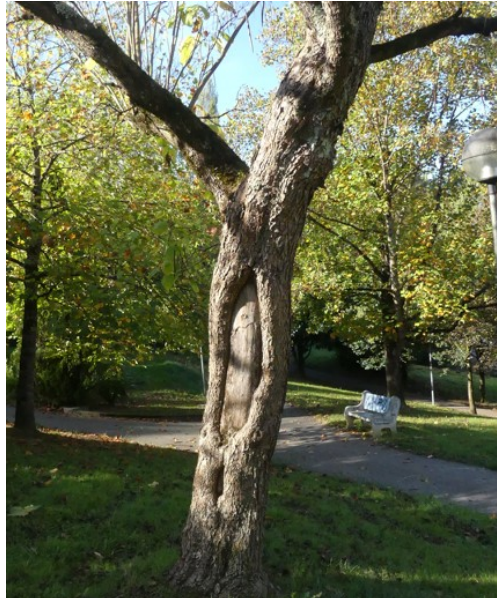
Enborrean albo-kalte handia duen Katalpa bat. Bertan utzi daiteke adaburu handia ez duelako, baina zuhaitzaren bilakaera zaindu behar da.

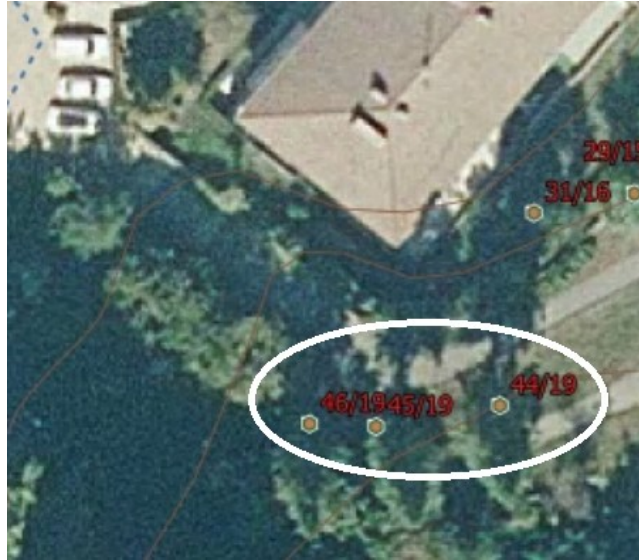
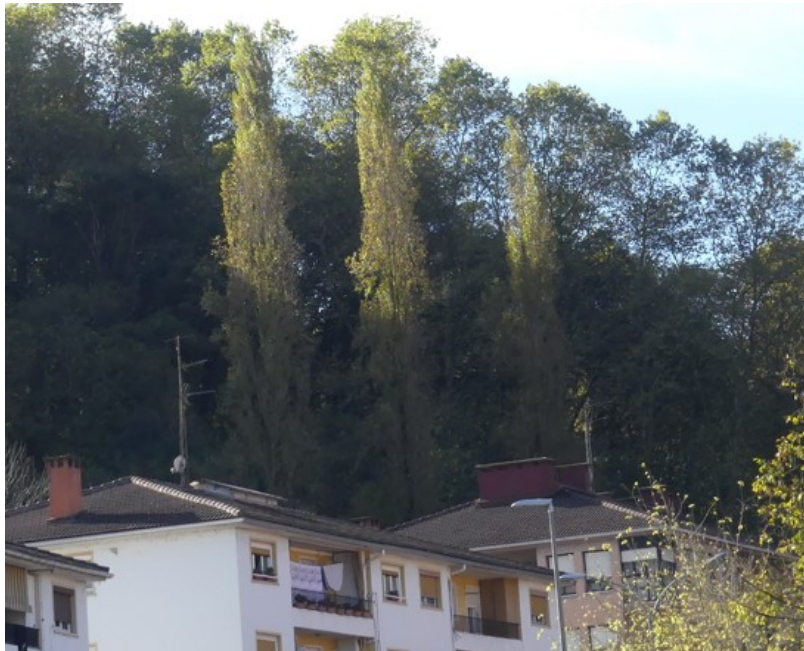
Hiru makal oso altu, behealdetik sartzeko mailadiaren gainaldean, eta etxebizitzaren gainaldean.

Resistografoarekin egindako testatzeak ez du adierazten zuraren deskonposizioa zuhaitzen oinarrian, baina zaindu egin behar dira.

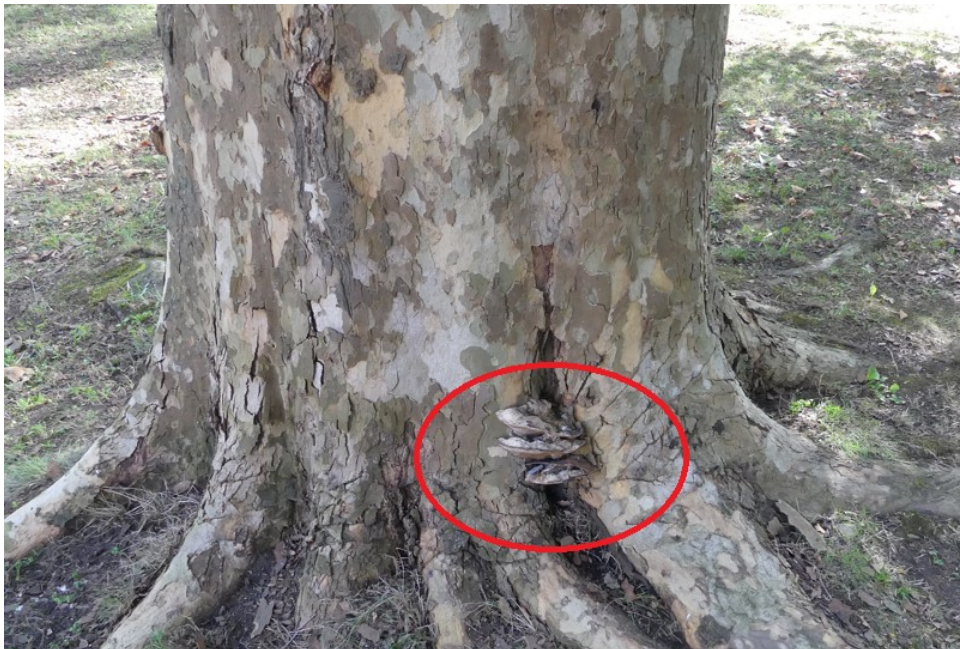
Barrenan oinarrian ondoak dituen platano arrunta; bi ziztadatan, bata ondoaren ondoan, eta bestea aurrez aurreko aldean. Grafikoetako bat zuzena da, eta bestea usteltze-maila bat erakusten du 20 cm-tik gorako sakoneran. Oraingoz egoera onargarriztat jotzen da, baina zaindu beharrekoa.

Bada oinarrian onddoak dituen ale bat (inbentarioko 17. platano arrunta).

Resistografoarekin egindako testatzeak (azaldu dugun bezala) ez du barne-usteldura larririk erakusten, eta, beraz, zuhaitza kontserba daiteke (betiere, haren bilakaera zainduz).

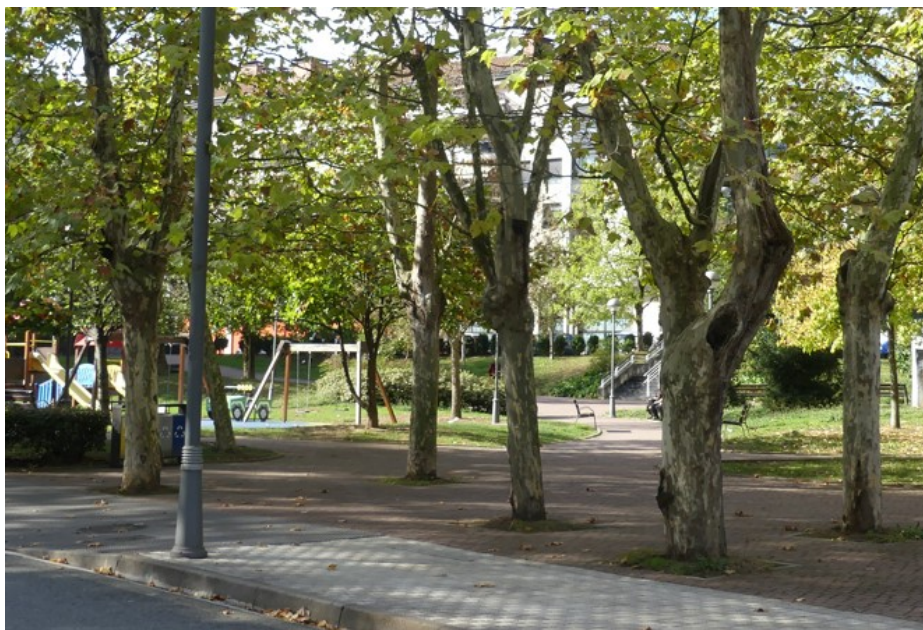
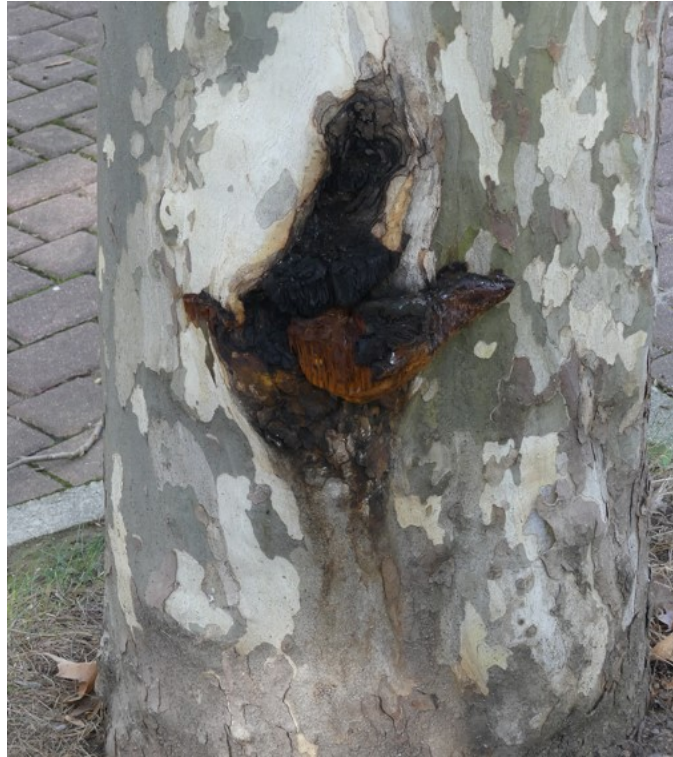
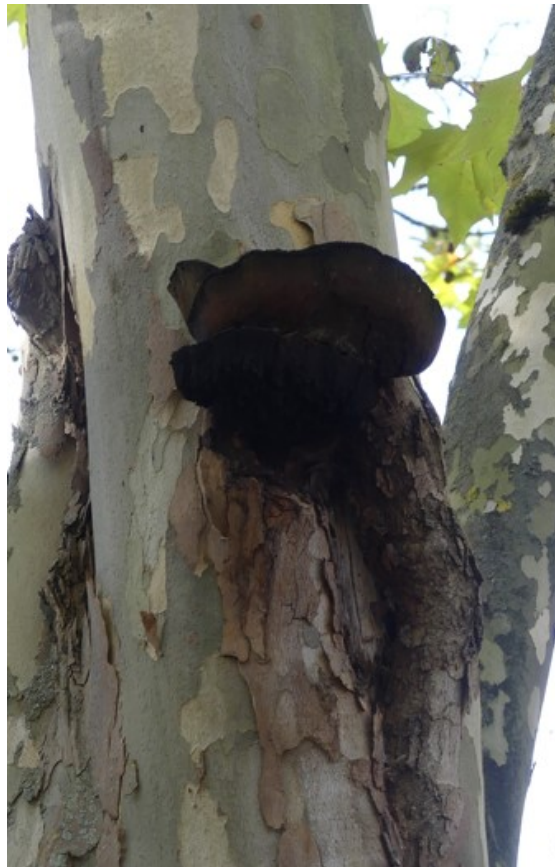
Ibaitik hurbilen dauden 5 aleak (zubirantz doan oinezkoentzako pasabidearen ondoan) oso egoera txarrean daude. Resistografoarekin egindako testatzea agerian utzi ditu zuraren barneko barrunbeak, eta horiek ere argi eta garbi ikusten dira kanpoaldean.

Adaburua oso moztuta dute.

Zuhaitz horiek noiz edo noiz erortzeko arriskua dute, zuhaitz-oinak hutsik baitaude.

Beste aukera bat, kendu eta txorkoak ixtea litzateke, seguruenik aukerarik onena berau.
