Ordiziako zuhaitzen azterketa

Ordiziako zuhaitzei buruzko azterketa aurkezten dugu, bai kaleetan dauden zuhaitziena, bai herriko hiru parke garrantzitsuenena; Barrena, Bilordi eta Altamira.

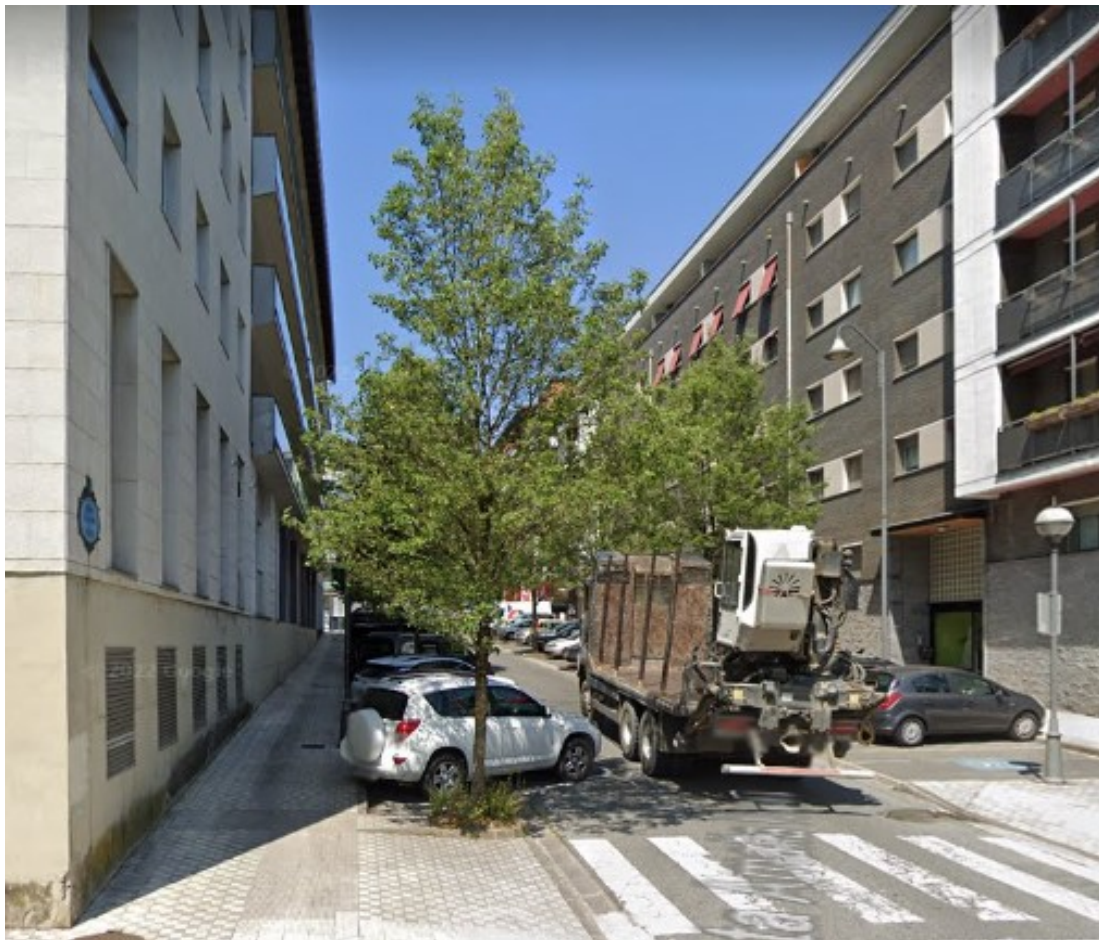
Leku gutxiago dituen kaleetan lore-udareondoak aukeratu dira; ondo aukeratutako espeziea, kopa estu eta bertikalduna.

Hala ere, urteen poderioz hazi egingo direla aurreikusi behar da, eta adaburuak erregularki murrizteko inausketa-erregimen bat ezarri beharko da.

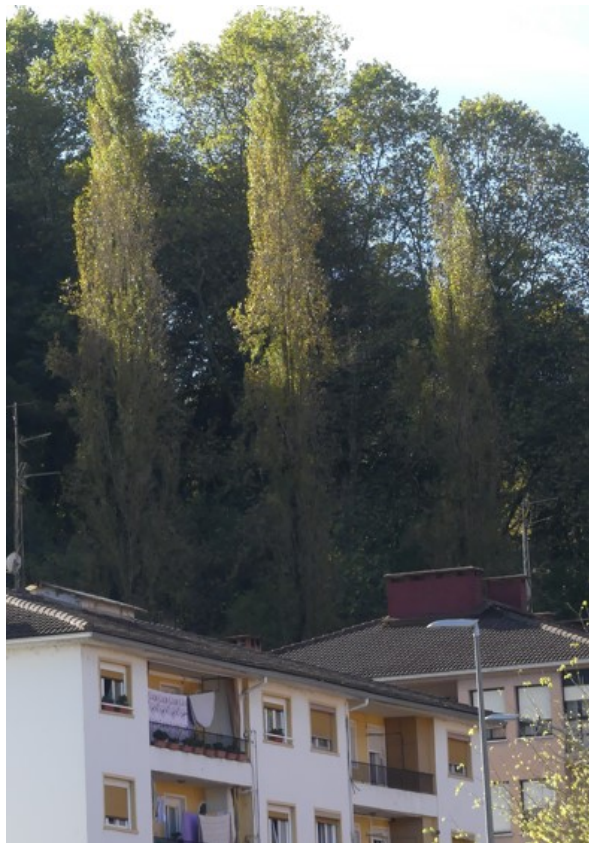
Horregatik guztiagatik, espezie oso erabilia da espazio irekietan eta parkeetan. Baina arazoa dute: azkar hazten eta zahartzen dira, egurra usteltzen zaie eta zuhaitz arriskutsu bihurtzen dira.

Ordizian hainbat lekutan dauden Italiako makalak: Altamira eta Majori parkeetan. Horiez aurrerago jardungo dugu.

Haien egoera erregulartasunez kontrolatu behar da, eta arazoak sortu aurretik jardun.

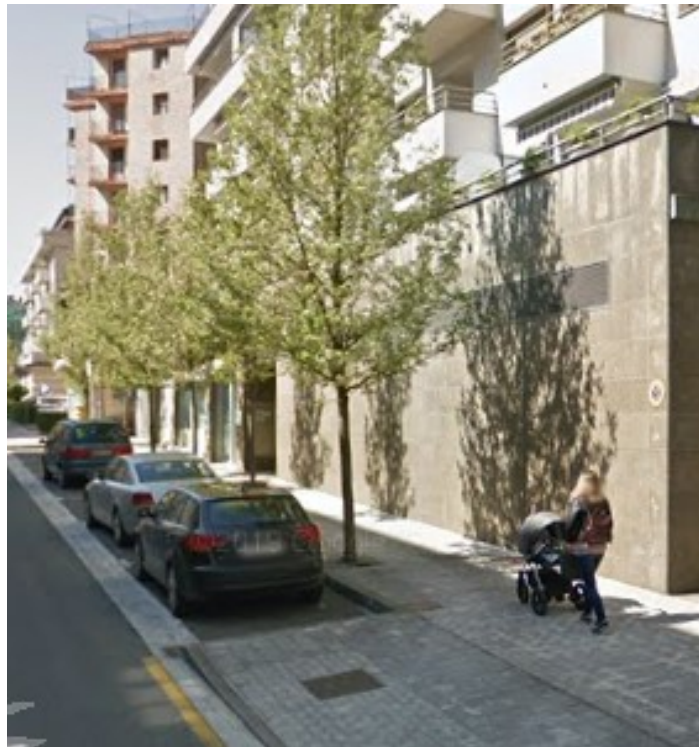
Lehen tartean ez dago zuhaitzik. Ondoren, ezkerraldean, aparkalekua duten espaloietako txorkoetan daude.

Tarte horretan ez dago, oraingoz, espazio-arazo larririk, fatxadak ere atzera emanda daude.

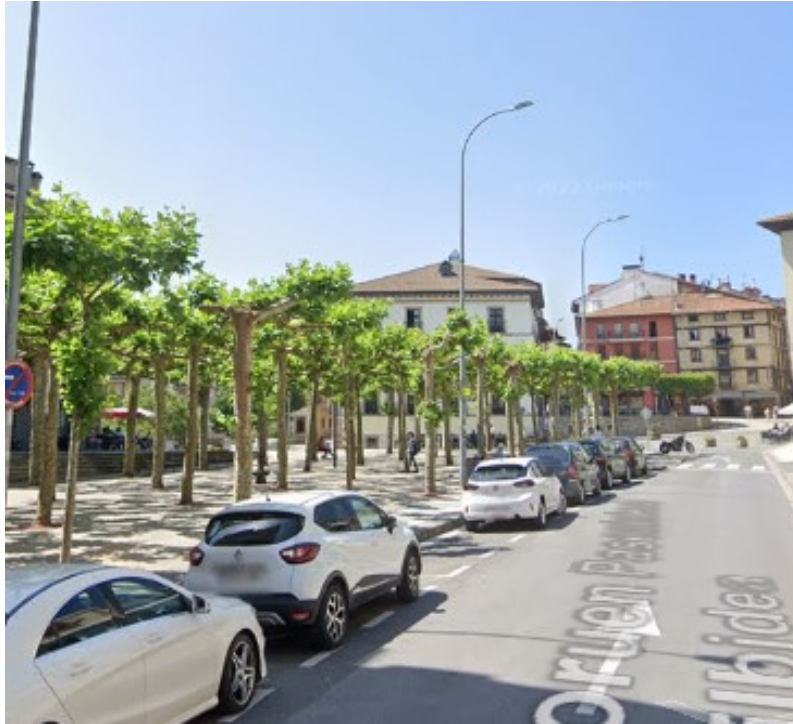
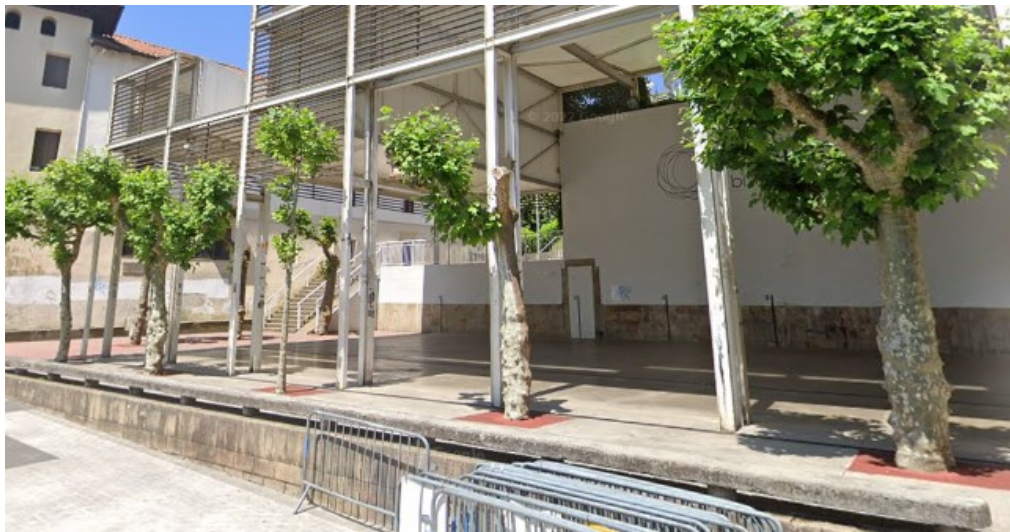
Foru pasealekua

Gora eginez, platano arruntak daude, alde batean, Zuhaitzikoak.

Eta eskuinean, pilotalekukoak.

Bi zuhaitzi horiek oso eremu erabiliak dira (azoka txikia eta abar), eta zuhaitzek bereziki zainduta egon behar dute.

Aipatu dugu platano arrunt horietako asko *Massaria platani* izeneko gaitzak jota daudela. Tratamendurik ez duen gaitz kronikoa da. Alboetako zerrenda zabalak eta dagokion albo horretako adarrak hiltzen ditu.

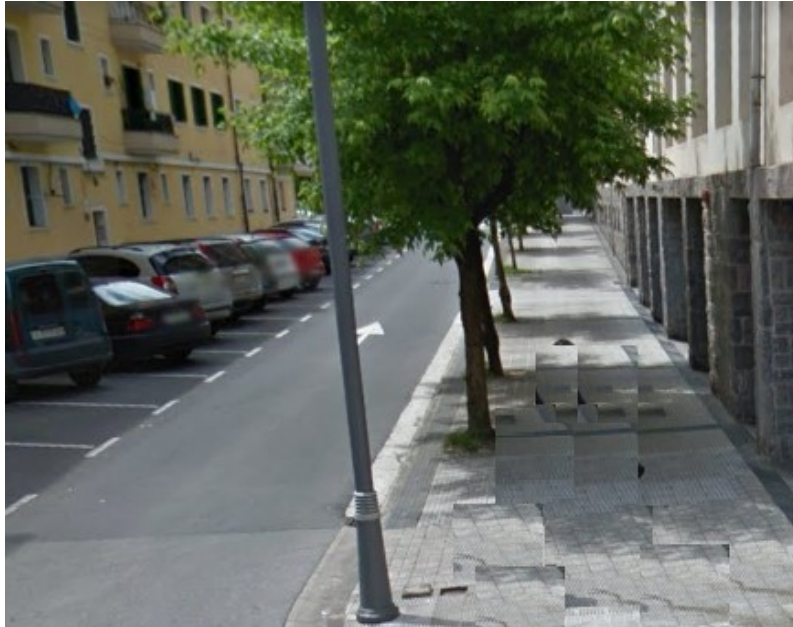
Jose Miguel Barandiaran plaza.

Kale honek astigarrek ditu txorkoetan espaloian.

Oro har, lizar-astigarrek inausketa ondo hartzen ez badute ere, hemen ondo daude, eta egiten zaien inausketarekin jarraitu behar da.

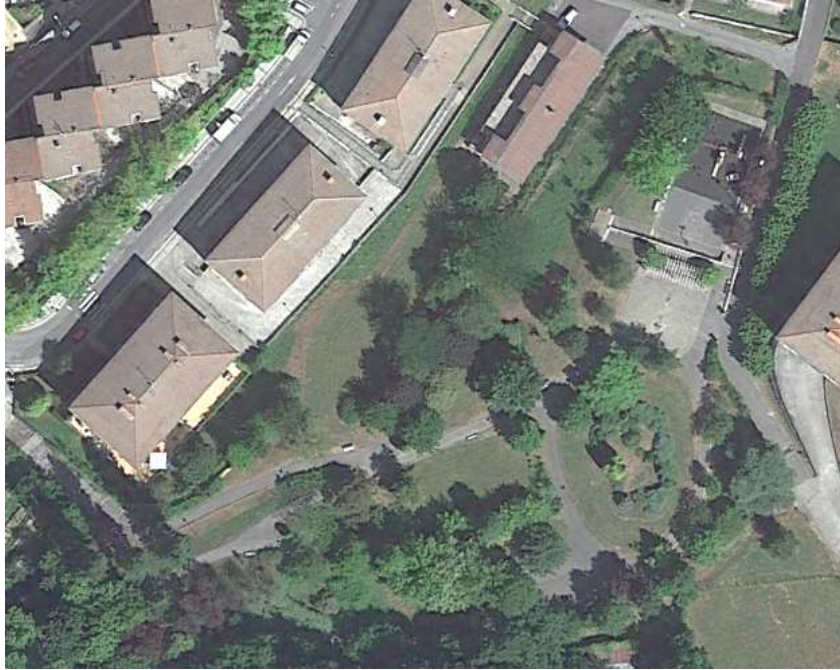
6.1 Altamira parkea

Funtsean, zuhaitz gazteak eta arazorik gabekoak ditu.

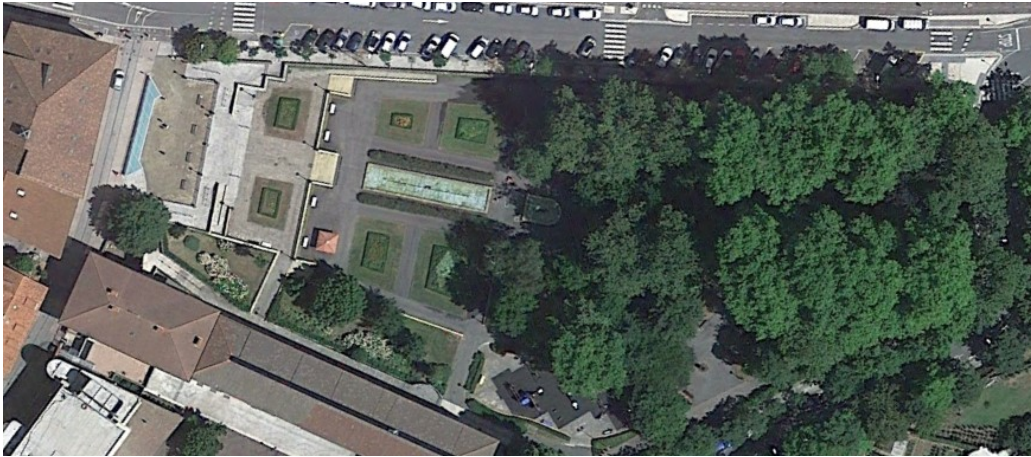
6.2 Barrena parkea

Parkeko zuhaitz gehienak diametro eta altuera handiko platano arruntak dira hainbat lerrokaduratan egituratuta. Halaber, zuhaitz txiki batzuk daude.

Oro har, ez da arazorik hauteman.

Resistografoarekin egindako testatzeak (azaldu dugun bezala) ez du barne-usteldura larririk erakusten, eta, beraz, zuhaitza kontserba daiteke (betiere, haren bilakaera zainduz).

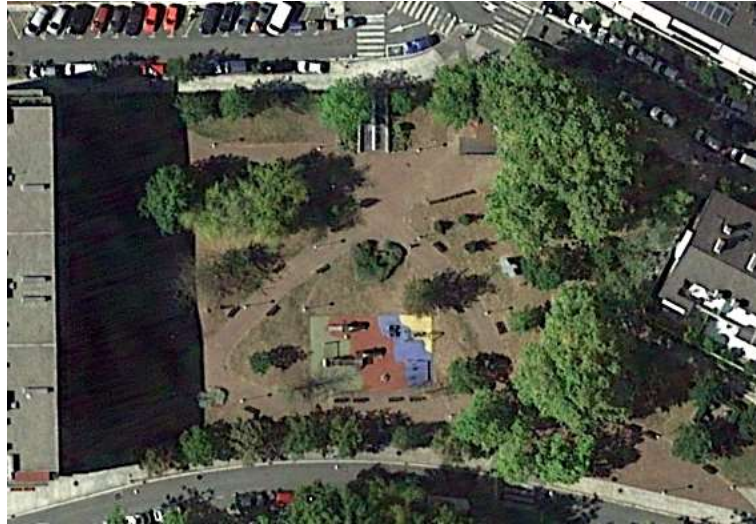
6.3 Bilordi parkea

Parke irekia eta argitsua da. Platano arrunt multzo nabarmena du.

Ibaitik hurbilen dauden 5 aleak (zubirantz doan oinezkoentzako pasabidearen ondoan) oso egoera txarrean daude. Resistografoarekin egindako testatzea agerian utzi ditu zuraren barneko barrunbeak, eta horiek ere argi eta garbi ikusten dira kanpoaldean.
